DADES D'IDENTIFICACIÓ

- Localització:** Camí de Can Tarragona (Urb. Sant Roc).
- Època de Construcció:** -
- Ús original i actual:** Font / bassa d'aigua.
- Qualificació urbanística:** Sòl No Urbanitzable.
Protegit d'interès agrícola (Clau 22).
- Protecció existent:** Actualment no té cap protecció.
Inclòs en l'Inventari de la Diputació de Barcelona i de la Generalitat de Catalunya.
- Propietat (ref. cadastral):** Propietat privada.
08155A001000250000PW

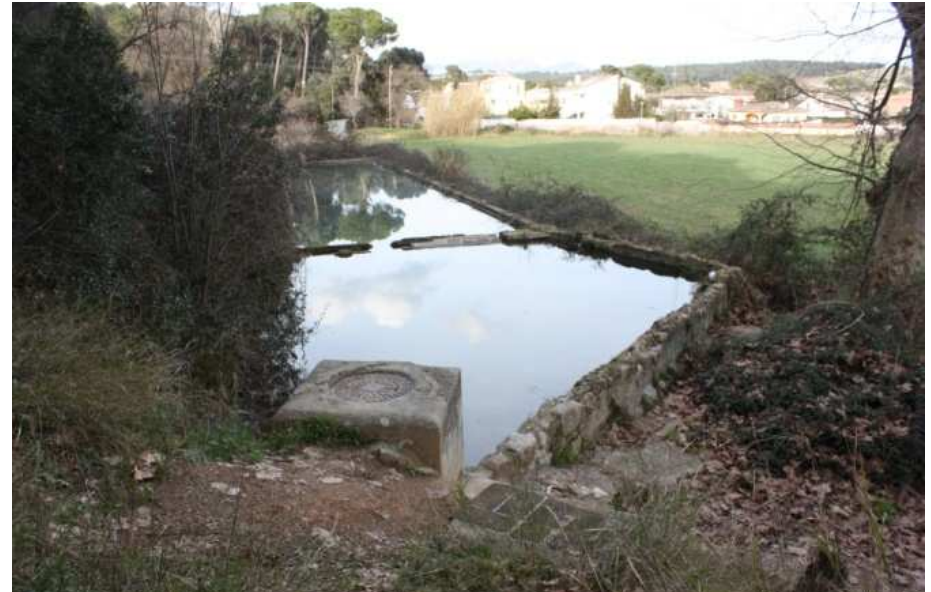
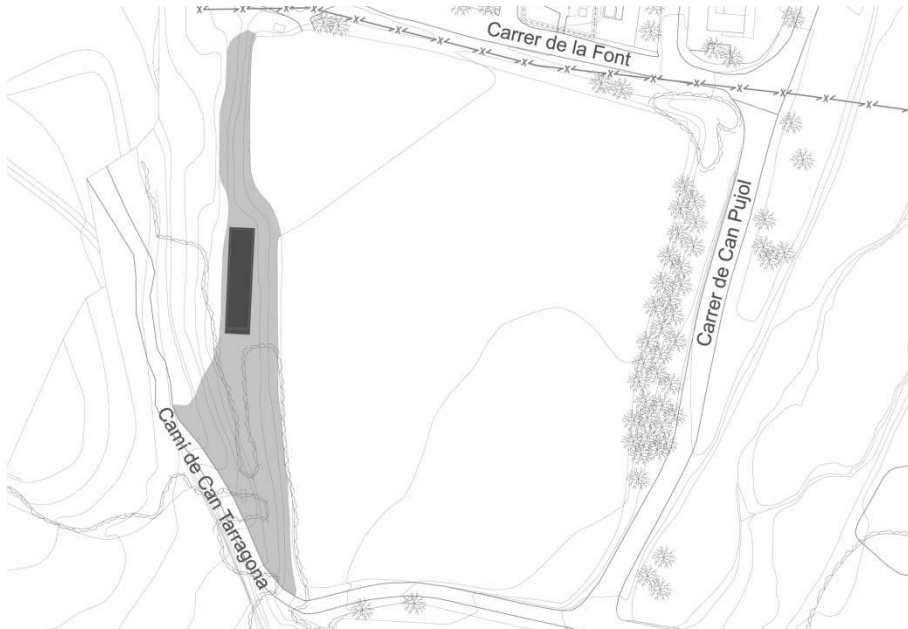
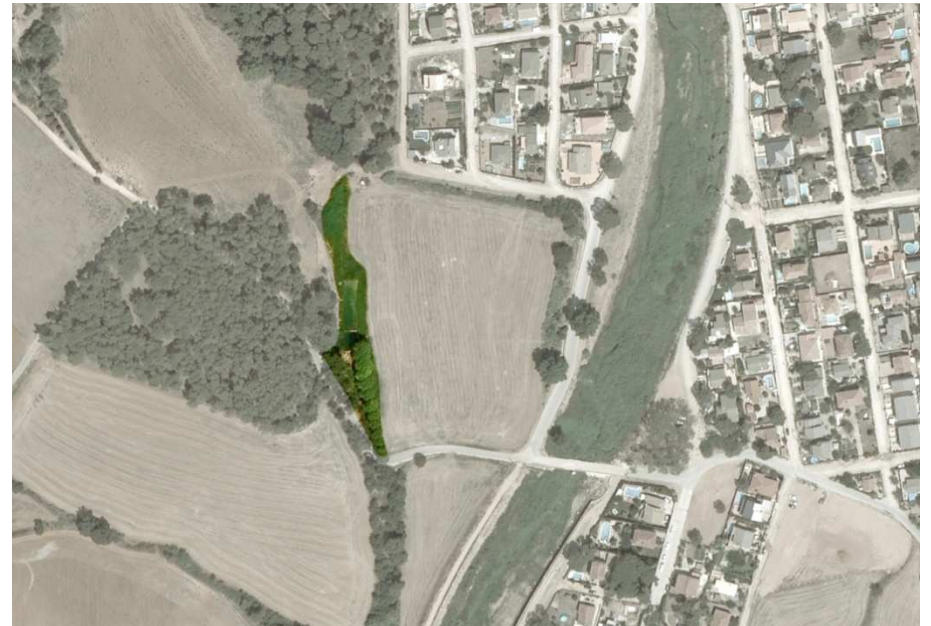
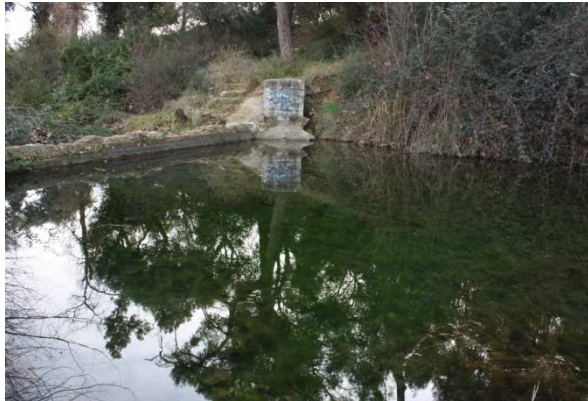
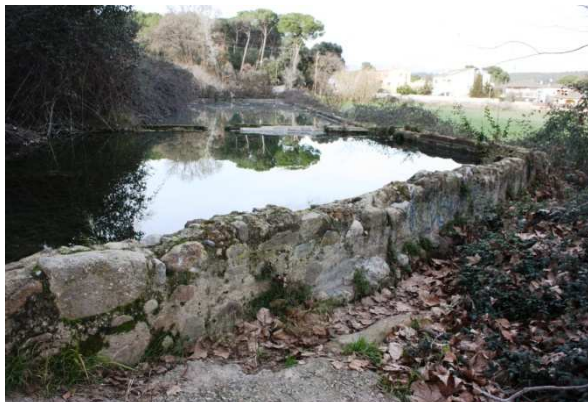
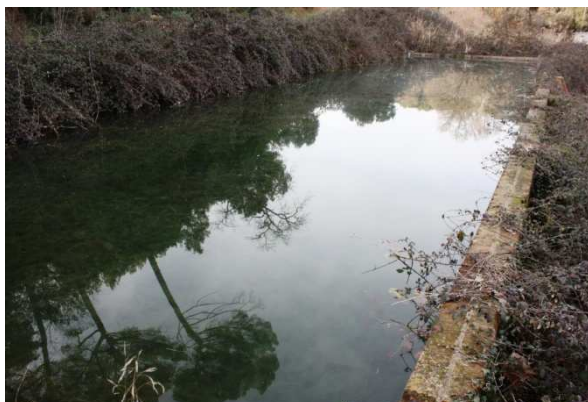
Cal destacar com a desajust l'abandó i el mal estat de conservació i manteniment de la font, les basses i l'entorn.

El grau de conservació és força dolent.

S'ha de mantenir l'estructura de murs de maçoneria, el material, la textura, el cromatisme, així com tot els elements singular i originals.

S'ha de mantenir en tot moment la visibilitat total dels mur i de la font, tenint cura dels elements que es puguin posar al seu voltant, per tal que tinguin una certa harmonia, sense desmerèixer i competir amb l'element en qüestió. Mantenir aquest espai singular amb perfecte estat (ordre, neteja, imatge,...) i lliure d'elements que puguin desmerèixer la imatge de l'element (senyals, contenidors,...). Eliminar de l'element original els elements sobreposats que desmereixin la imatge d'aquest (instal·lacions, elements de suport, caixes d'instal·lacions, cables elèctrics,...). Dotar al conjunt d'una il·luminació adequada.

Totes les actuacions han d'anar encaminades sempre a potenciar l'element i el seu entorn immediat. En el murs de maçoneria només es permetran actuacions de manteniment, consolidació, conservació i restauració. Per altra banda, es permetrà qualsevol tipus d'intervenció en els elements no originals, i en cap cas suposarà l'alteració de les característiques i valors de l'element original a mantenir.
